GROND/WEG/WATERBOUW

Combinatie van rioolrenovatietechnieken voor Aquafin-collector in Brugge

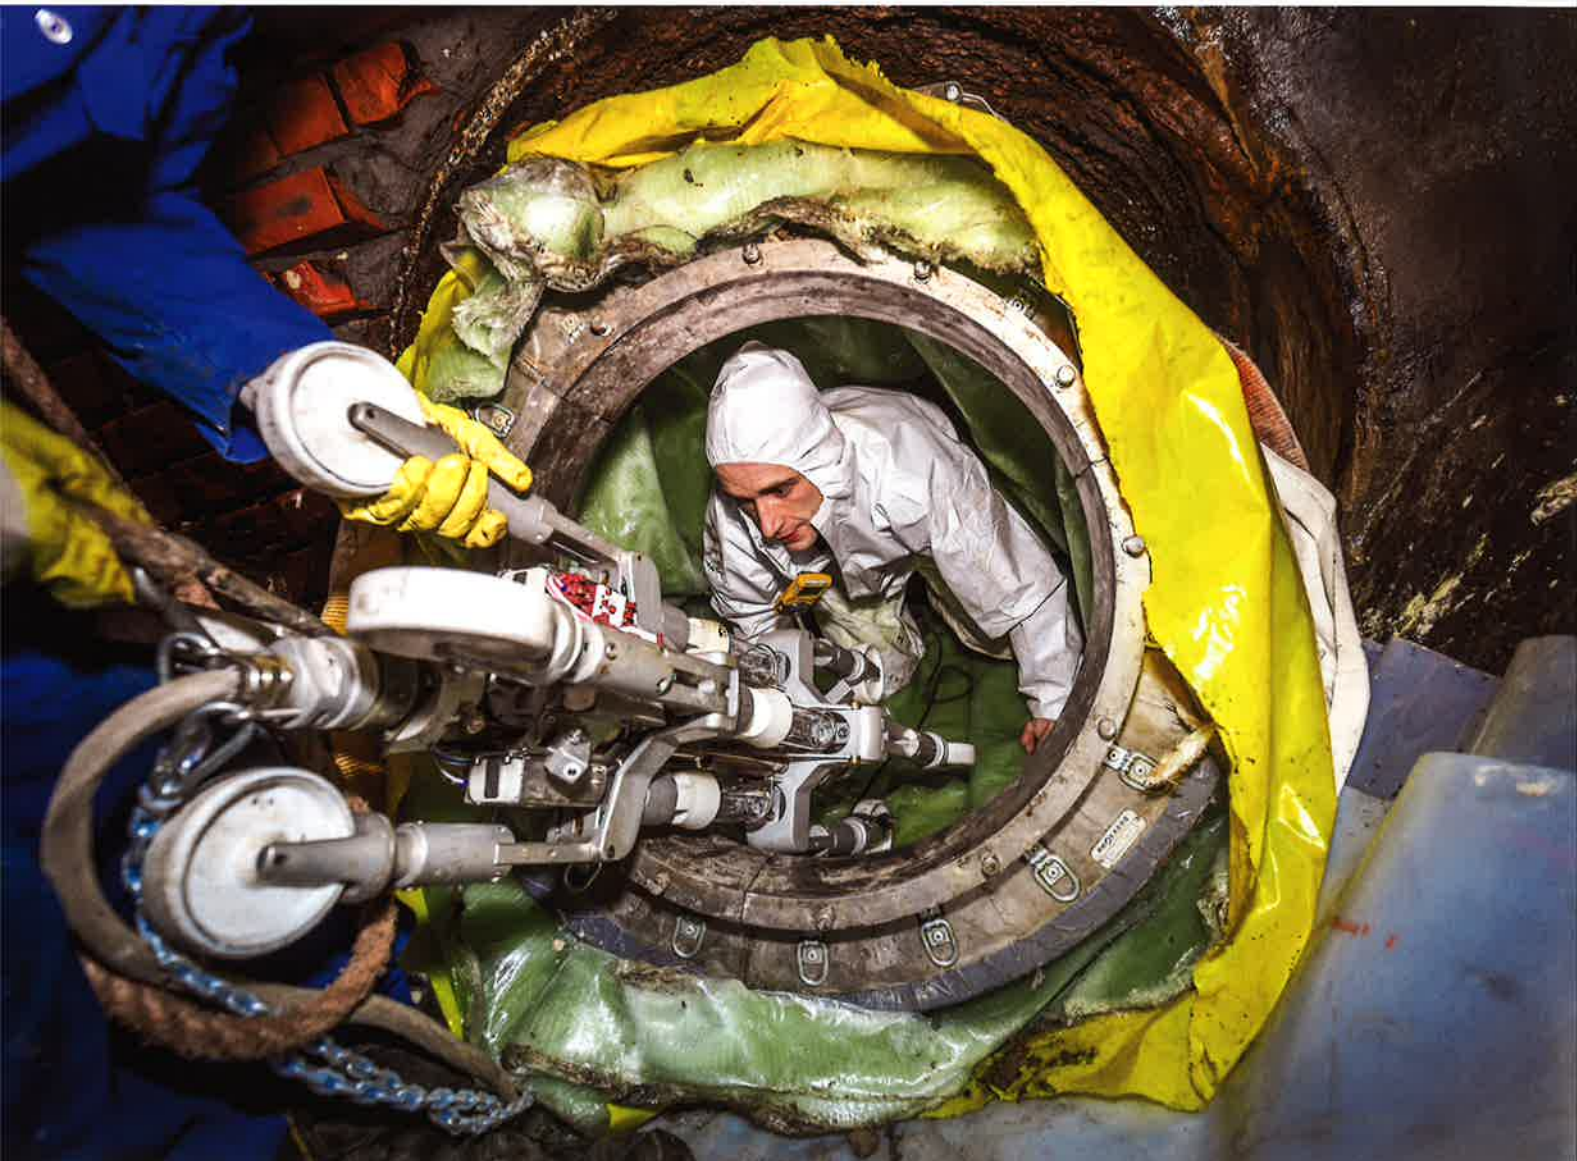
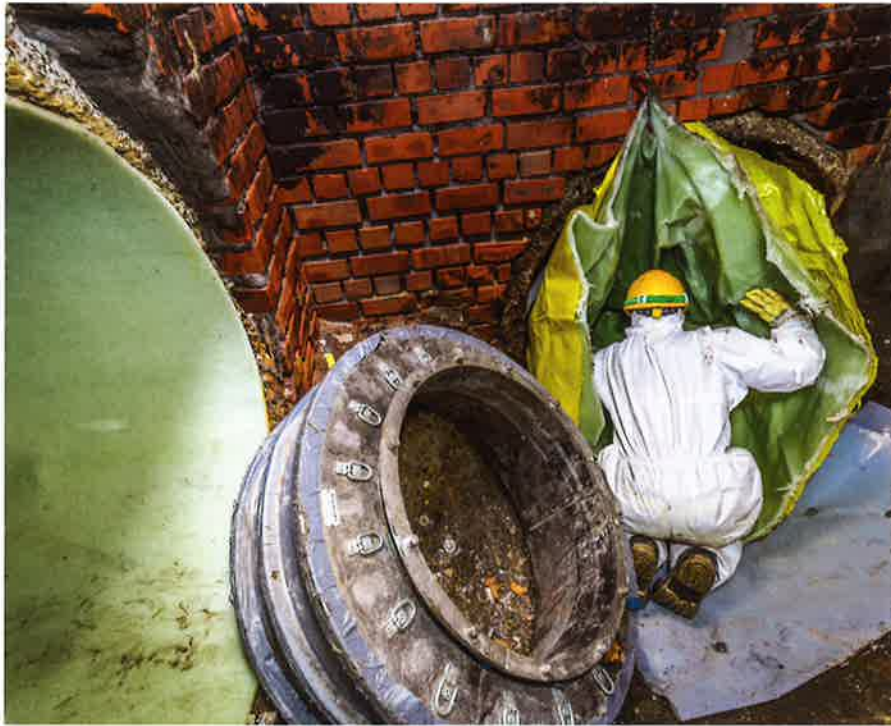
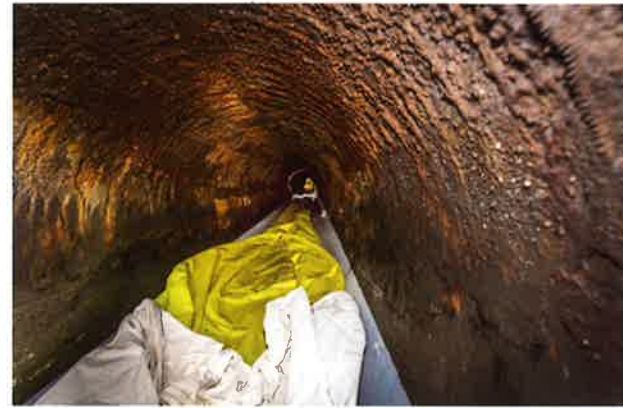
Het anderhalf kilometer lange traject werd opgedeeld in vijftien deelsegmenten, waarin telkens een kous werd aangebracht.

van een groot deel van de collector. Na overleg met Aquafin en Studiebureau Jonckheere deelde aannemer Viabuild het anderhalf kilometer lange traject op in vijftien deelsegmenten, waarin het telkens een kous aanbracht. "In de eerste twee fases ging het om kousrenovatie met uv-uitharding,

terwijl we de laatste drie delen van de collector om technische redenen hersteld hebben met de waterrelining-methode", vertelt projectleider Jan Jutten. "Dit omdat er sprake is van grote diame-ters tot 1600 mm en een heel aantal bochten - iets wat met de uv-techniek moeilijk realiseerbaar

is, terwijl de kous bij waterrelining zelf zijn weg zoekt onder invloed van de waterdruk en dus wél moeilijke bochten kan rondren. Waar het kon, hebben we dus de uv-techniek toegepast vanwege de lichtere werfinstallatie, de waterbesparing en de beperktere hinder (zelfs tot diameter 1400 mm), maar voor de drie laatste trajecten – één met diameter 1400 mm en veel bochten en twee met diameter 1600 mm – viel de keuze op de kousmethode met water. Het project behelst overigens ook een renovatie van de inspectieputten. Dit is – naarmate de graad van aantasting – gebeurd met behulp van verticale kousen, betonbespuitingen en epoxycoatings."

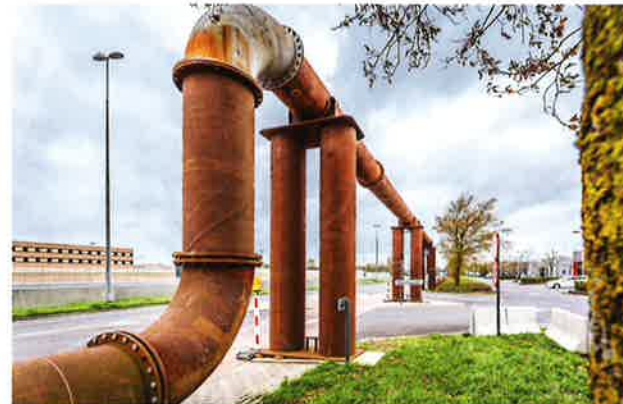
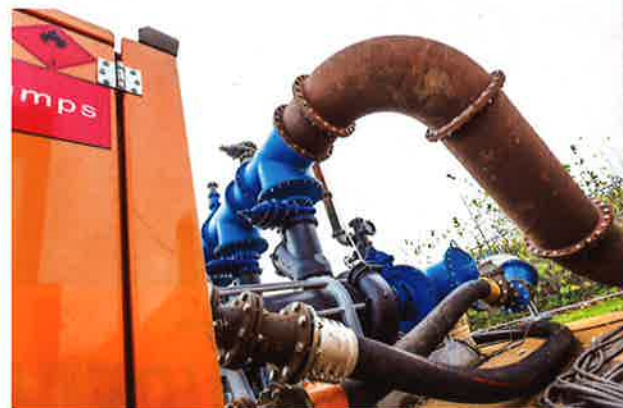
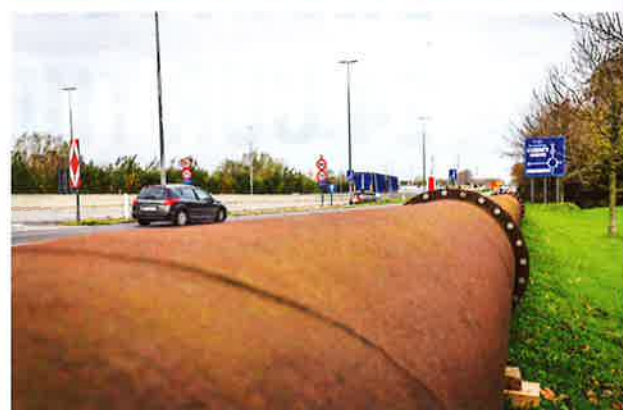
Om (bepaalde stukken van) de collector te kunnen herstellen zonder dat de afvoer van het afvalwater naar de waterzuiveringsinstallatie moest worden stopgezet, is er een bovengrondse noodleiding geplaatst.

Hoewel de renovatie van de collector voor het overgrote deel ondergronds gebeurt, is het project toch vrij zichtbaar. Dit is te wijten aan de bovengrondse noodleiding, die geplaatst werd om de werknemers van Viabuild ertelike uren en dagen hun gang te laten gaan in (bepaalde stukken van) de collector zonder dat de afvoer van het afvalwater naar de waterzuiveringsinstallatie moest worden stopgezet. "De collector kan immers enkel kortstondig worden stilgelegd omdat de buffercapaciteit bij de voorgaande pompen uiteraard niet oneindig is", legt Jutten uit. "Langer dan een paar uur is uitgesloten omdat het risico op overstorting van rioleringswater (en de bijhorende milieuverontreiniging) dan te groot is. We hebben ook bekeken of het mogelijk was om bepaalde delen van de noodleiding ondergronds aan te leggen – bijvoorbeeld bij het kruisen van wegen – maar gezien de vooropgestelde debieten (tot

4000 m³ per uur) en de benodigde diameters is er toch geopteerd voor een volledig bovengrondse constructie, inclusief een aantal zelfdragende bruggen met losse middenpyloon over rijbanen, inritten of andere obstakels."
